INTERVENTI DI SISTEMAZIONE SCOLO RIO I RAMO

Realizzazione di un bacino di laminazione e rifacimento di tombinamenti esistenti

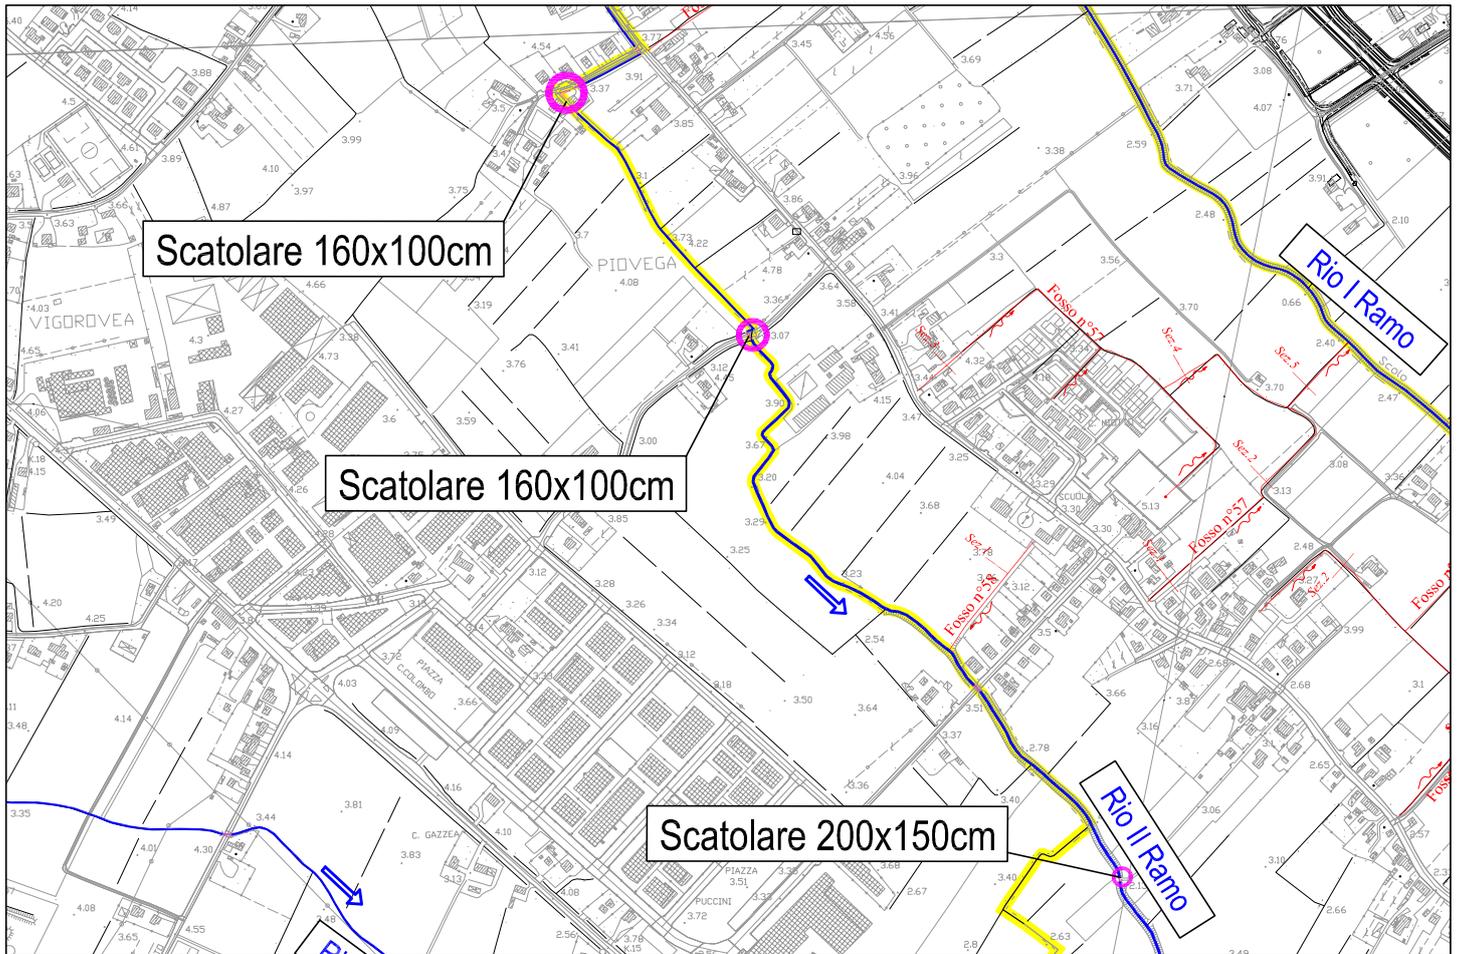
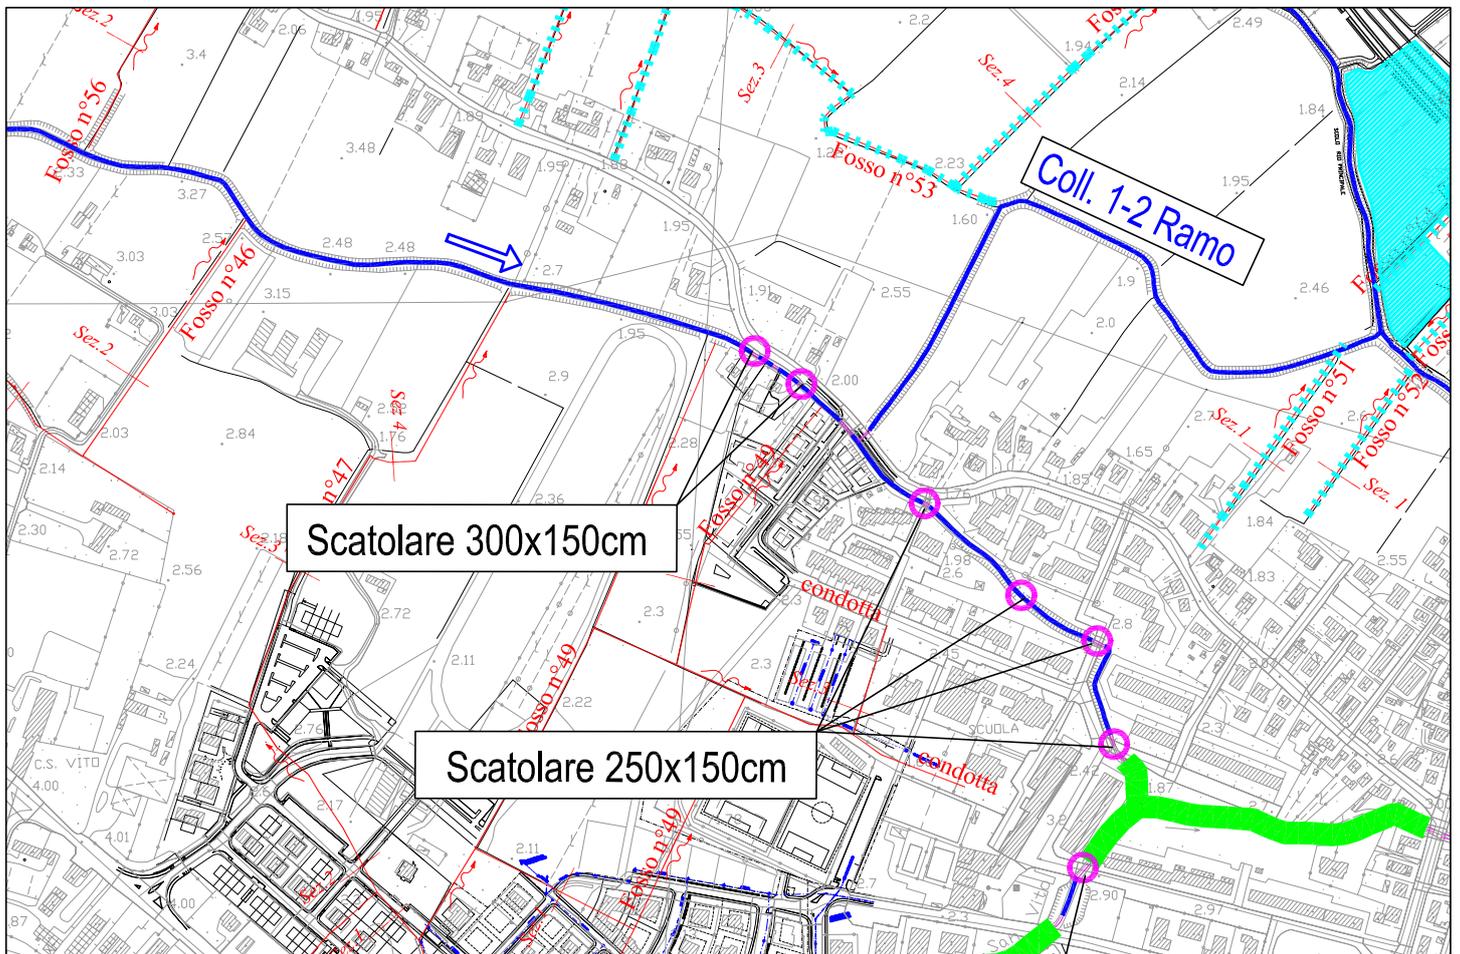
INTERVENTI DI SISTEMAZIONE SCOLO RIO II RAMO

Rifacimento di tombinamenti esistenti

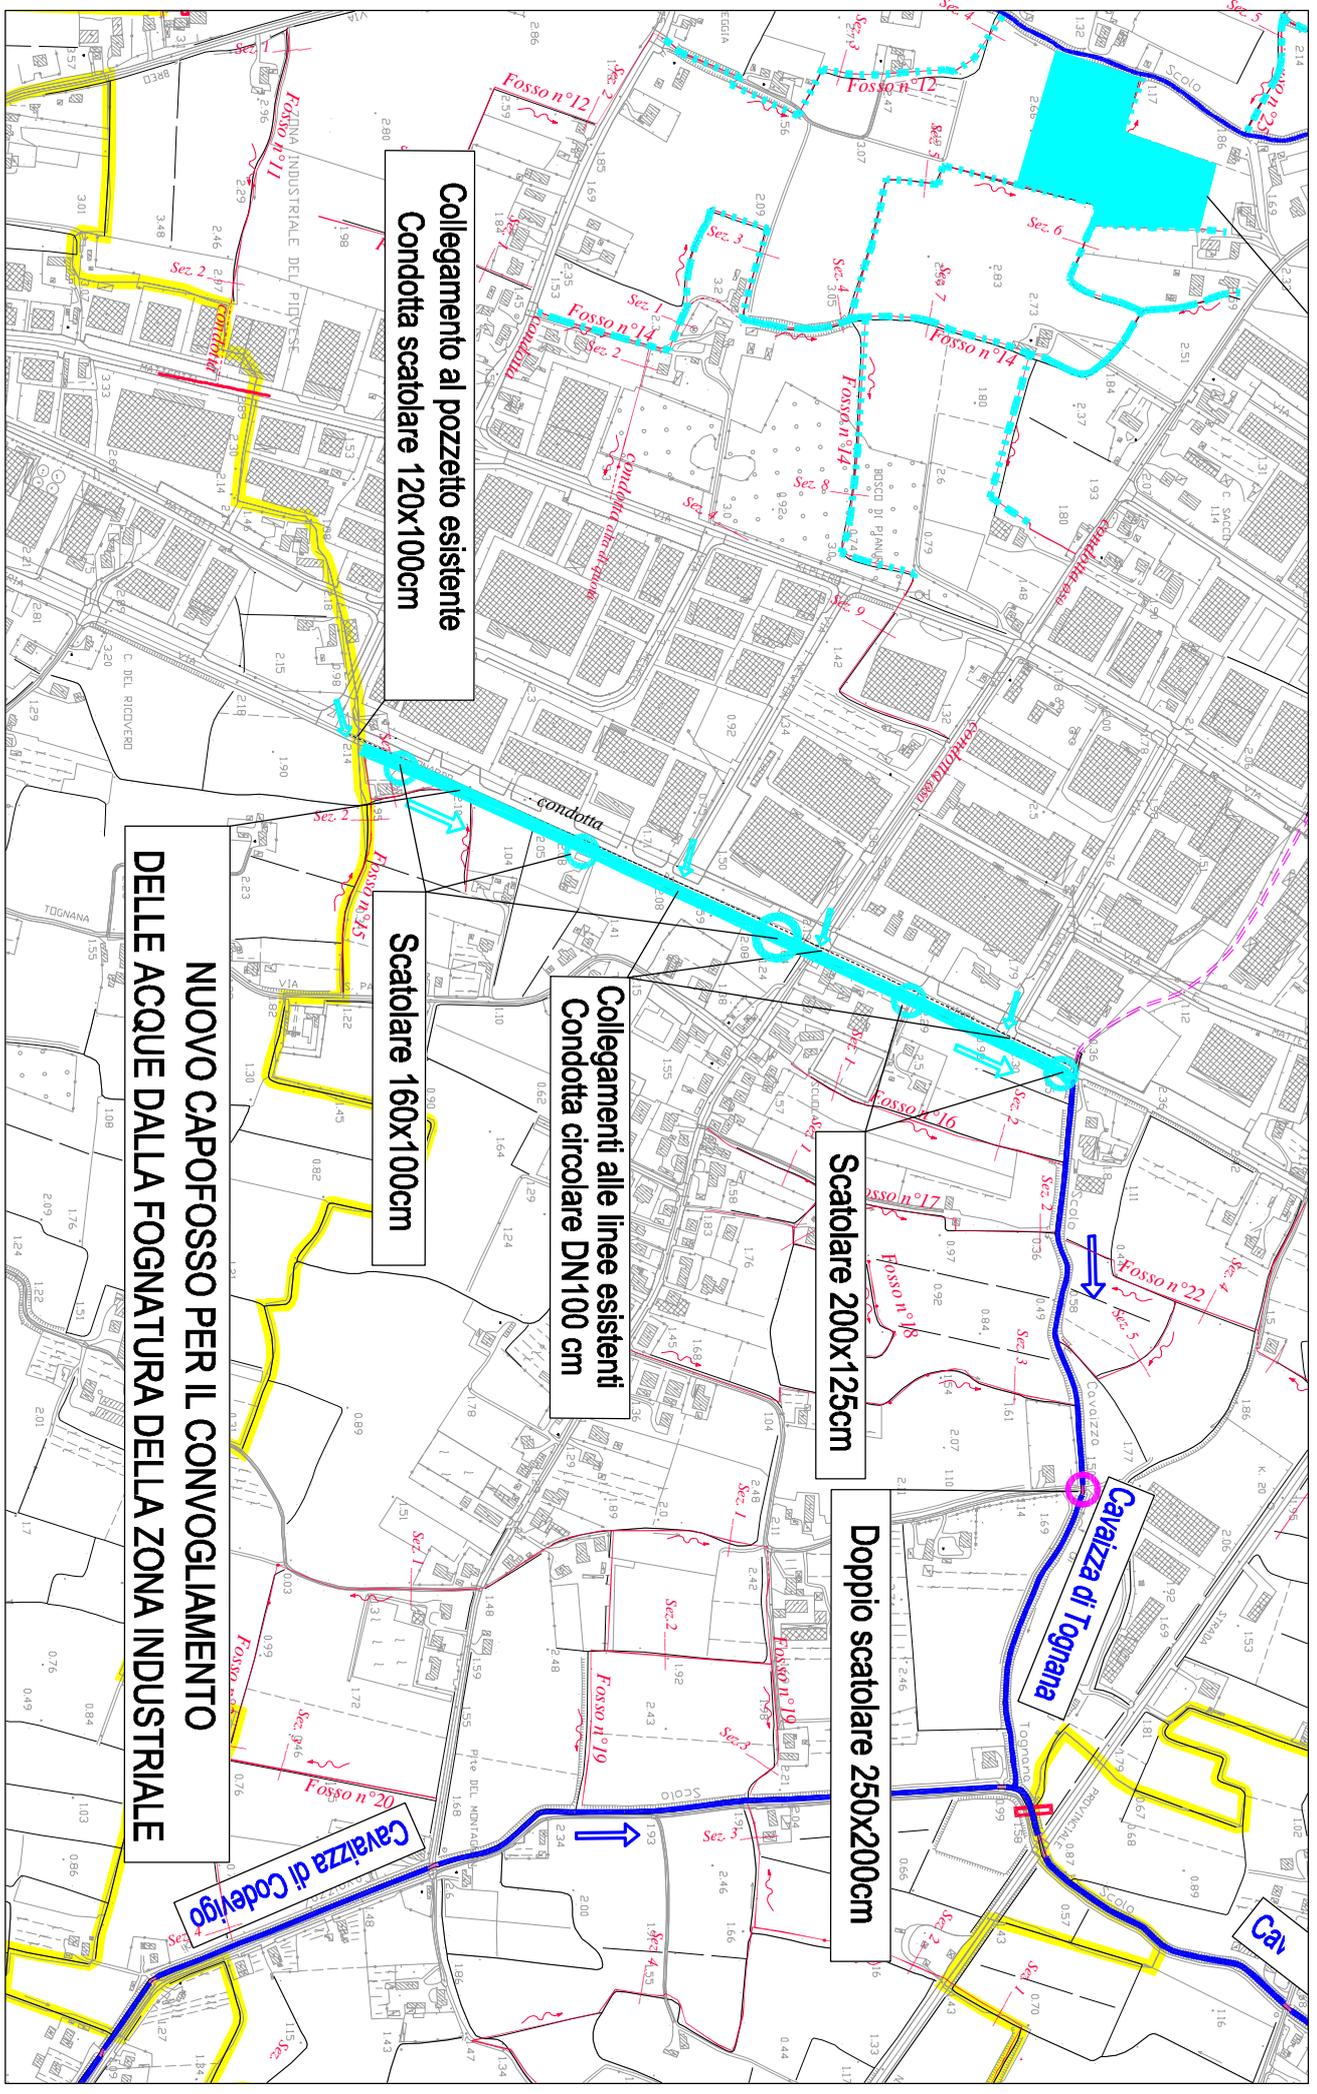
INTERVENTO DI REALIZZAZIONE DI UN NUOVO CAPOFOSSO PER IL CONVOGLIAMENTO SU CAVAIZZA DI TOGNANA

Realizzazione di un nuovo capofosso per convogliamento acque della fognatura della zona industriale e rifacimento di un tombinamento esistente

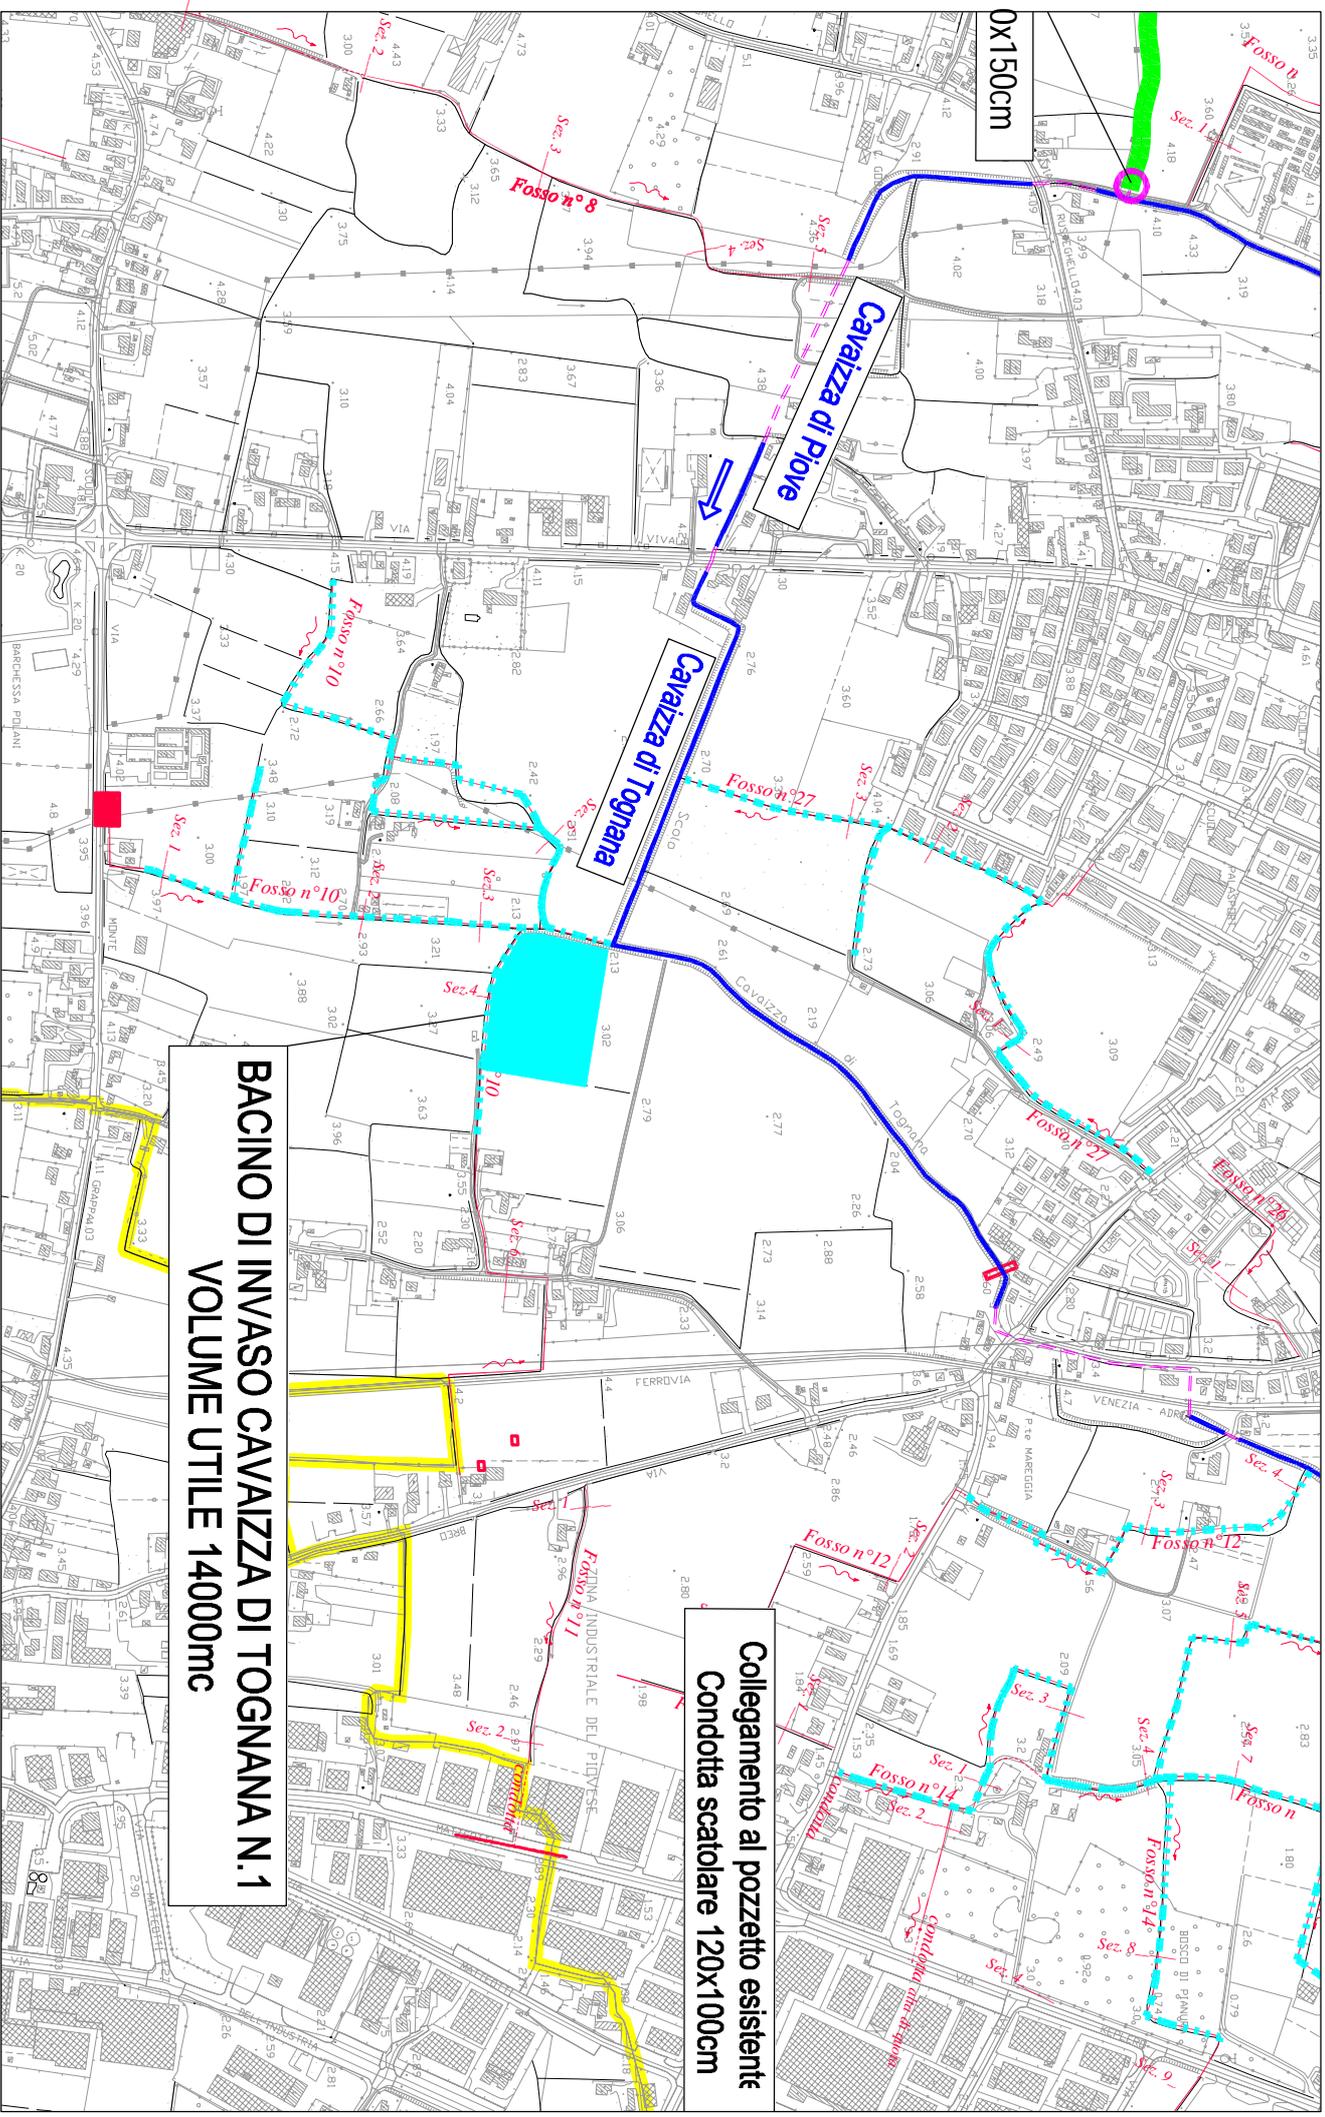
INTERVENTI DI SISTEMAZIONE SCOLO SU CAVAIZZA DI TOGNANA N. 1

Realizzazione di un bacino di laminazione

BACINO DI INVASO CAVAIZZA DI TOGNANA N.1
VOLUME UTILE 14000mc

Collegamento al pozzetto esistente
Condotta scatoriale 120x100cm

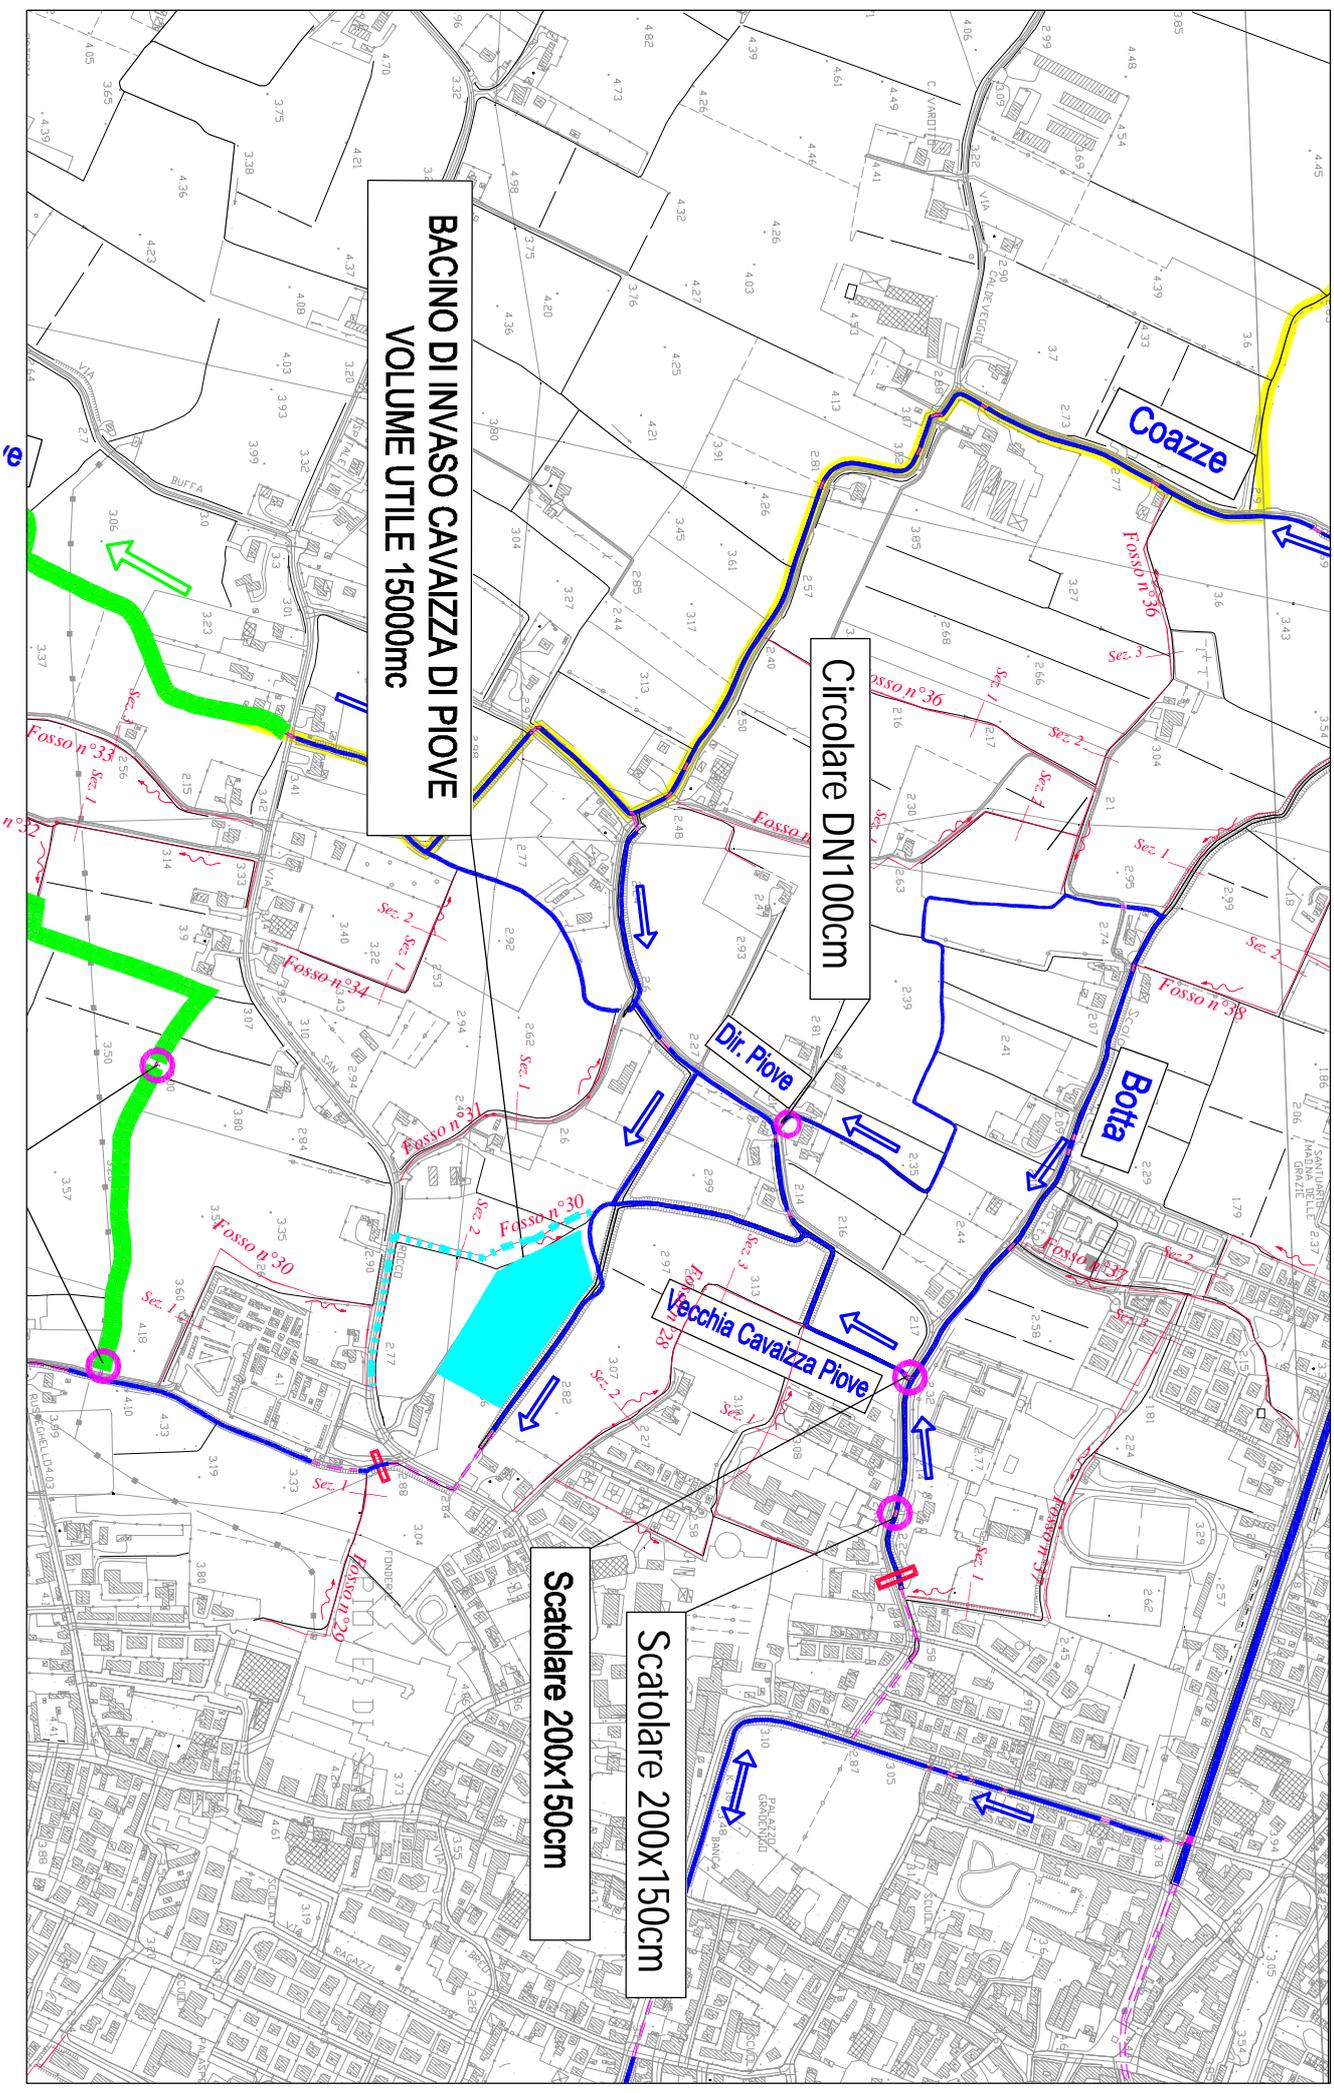
INTERVENTI DI SISTEMAZIONE SCOLI BOTTA E CAVAZZA DI PIOVE

Realizzazione di un bacino di laminazione e rifacimento di tombinamenti esistenti

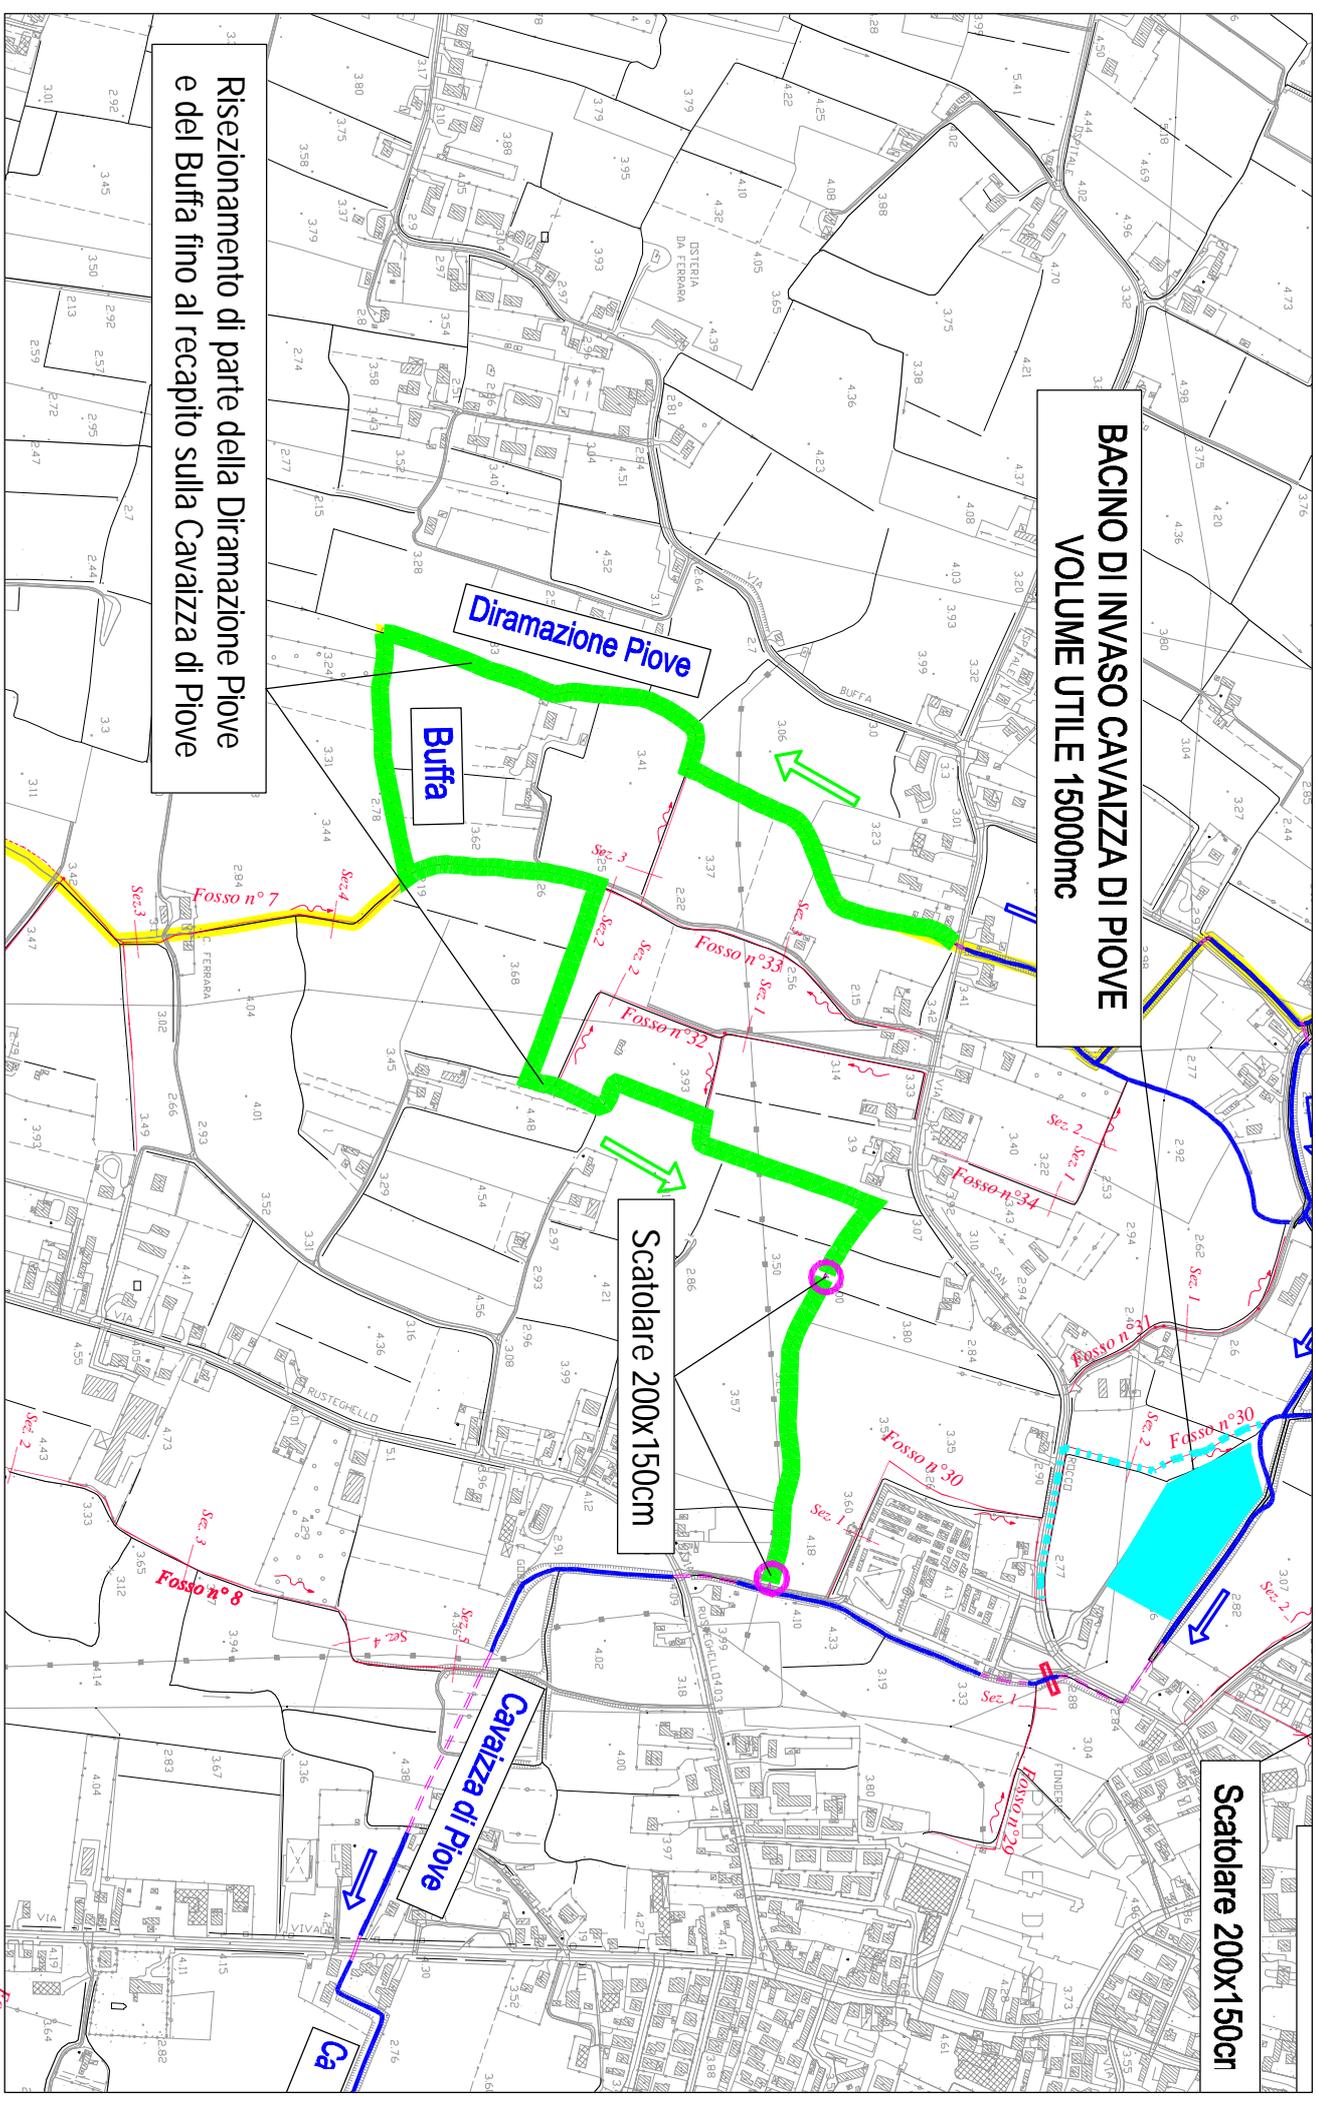
INTERVENTI DI SISTEMAZIONE SCOLI BUFFA E DIRAMAZIONE PIOVE

Interventi di risezionamento rifacimento di tombrianti esistenti

BACINO DI INVASO CAVAIZZA DI PIOVE
VOLUME UTILE 15000mc

Risezionamento di parte della Diramazione Piove
e del Buffa fino al recapito sulla Cavaizza di Piove

Scatolare 200x150cm

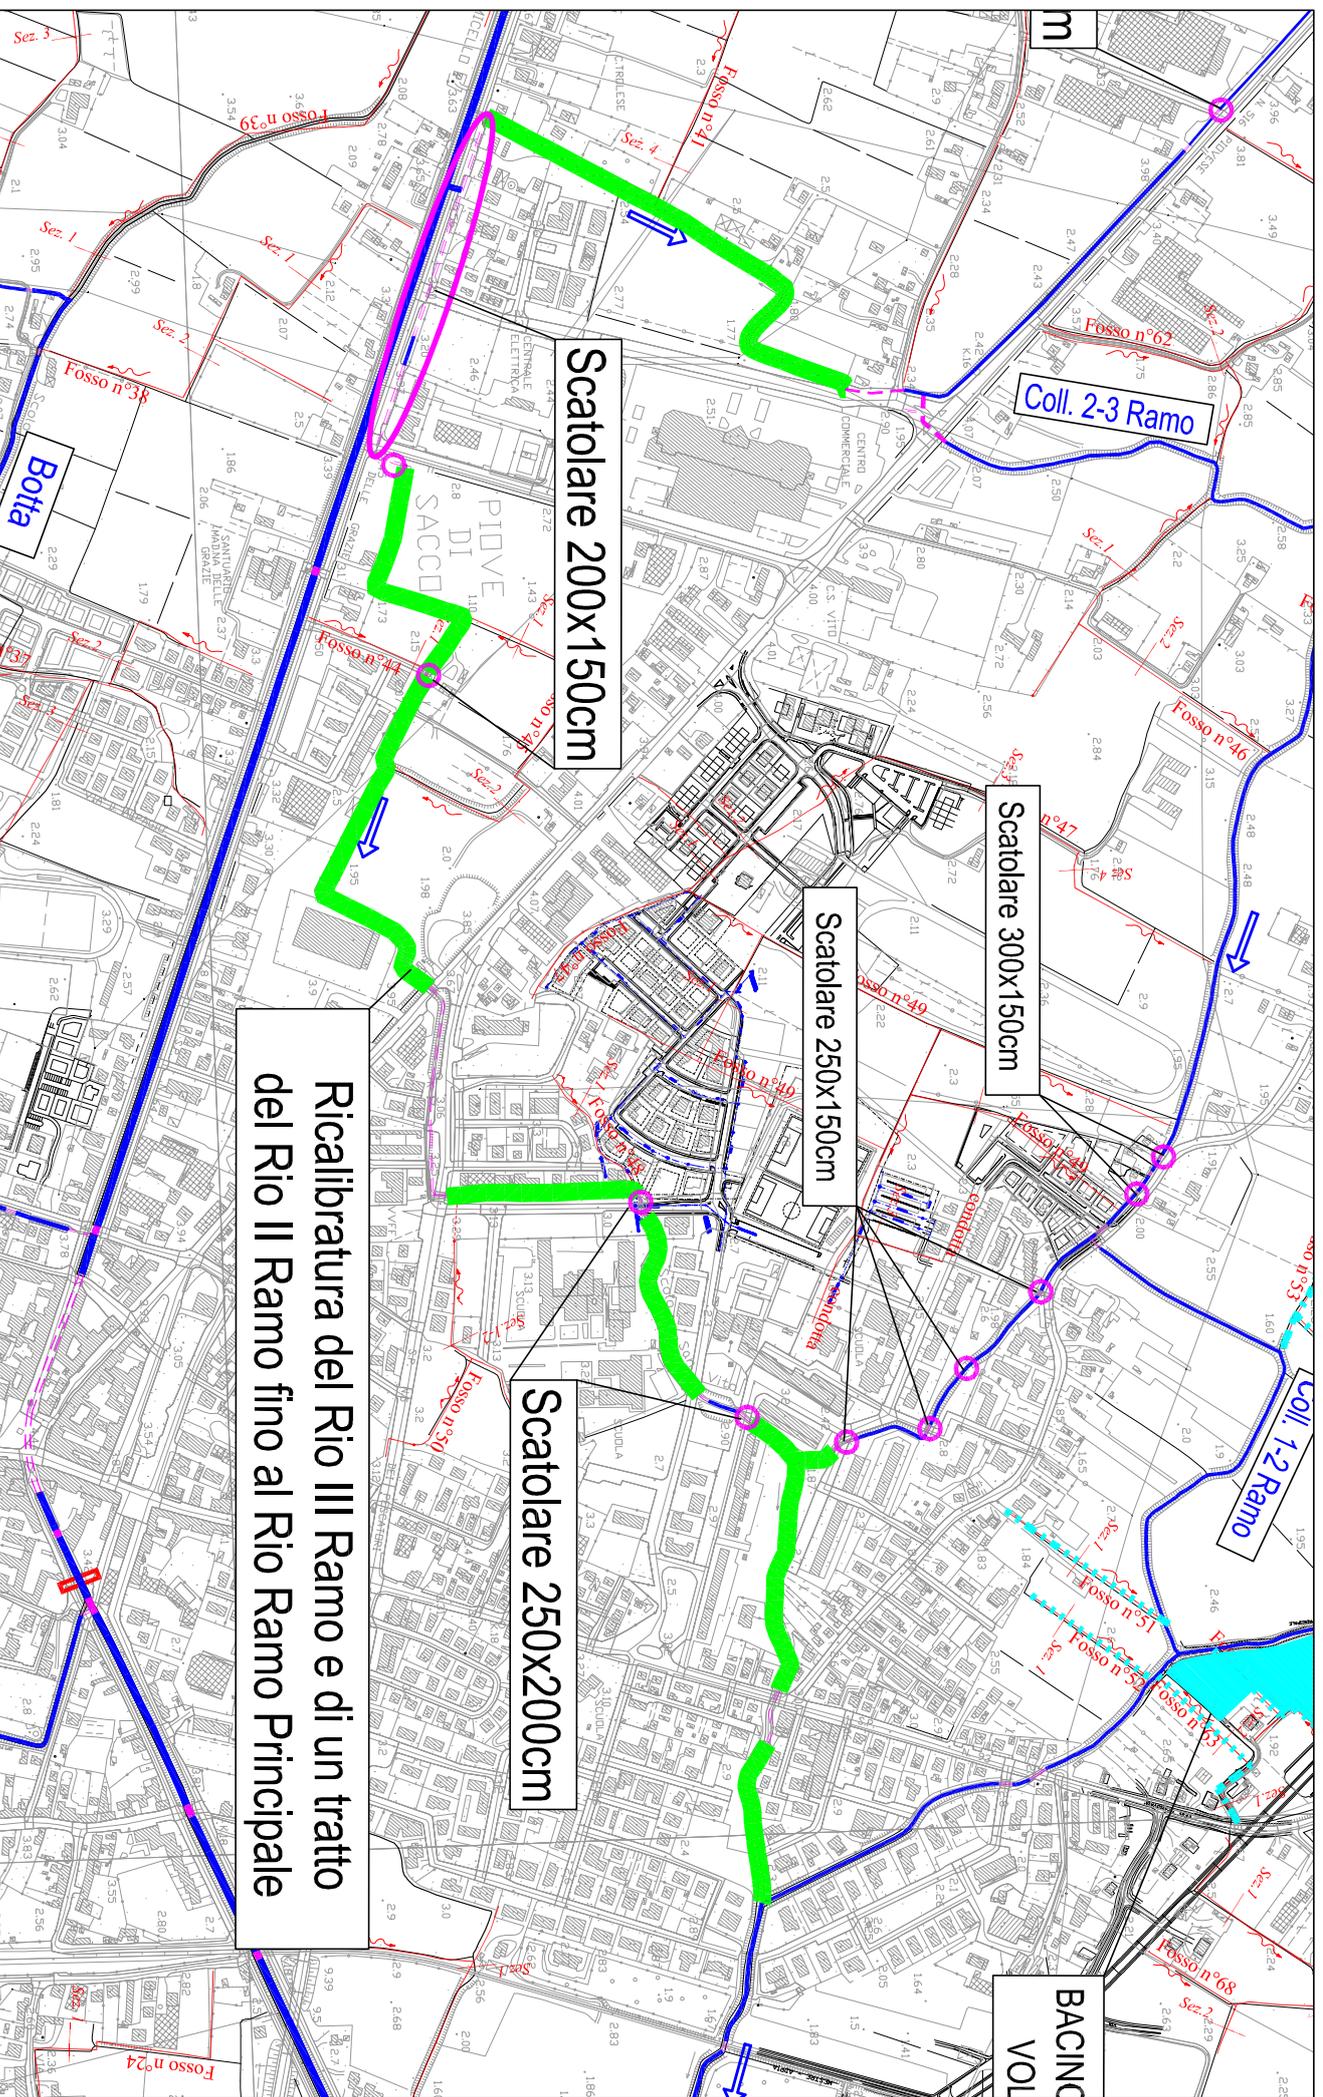
INTERVENTI DI SISTEMAZIONE SCOLO RIO III RAMO

Realizzazione ricalibratura dello scolo e rifacimento di tombinamenti esistenti

Ricalibratura del Rio III Ramo e di un tratto del Rio II Ramo fino al Rio Ramo Principale
